Konstruktive Details

Die folgenden Abbildungen zeigen Möglichkeiten der konstruktiven Ausbildung von Holzkonstruktionen und deren Teilbereiche anhand von ausgeführten Beispielen.

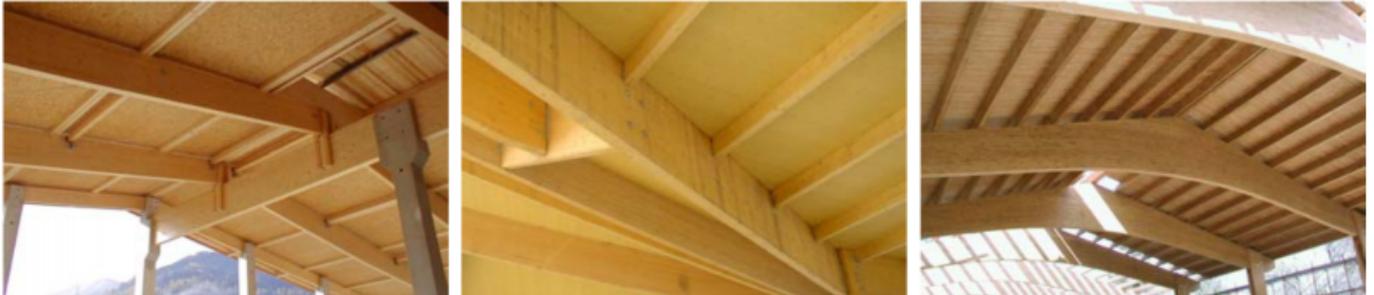
Abb. 1: Beispiele für Tragwerke aus geraden oder gekrümmten Brettschichtholzträgern mit Anschlüssen von Pfetten oder Querträgern; Dachflächenuntersicht aus Holz oder Holzwerkstoffen

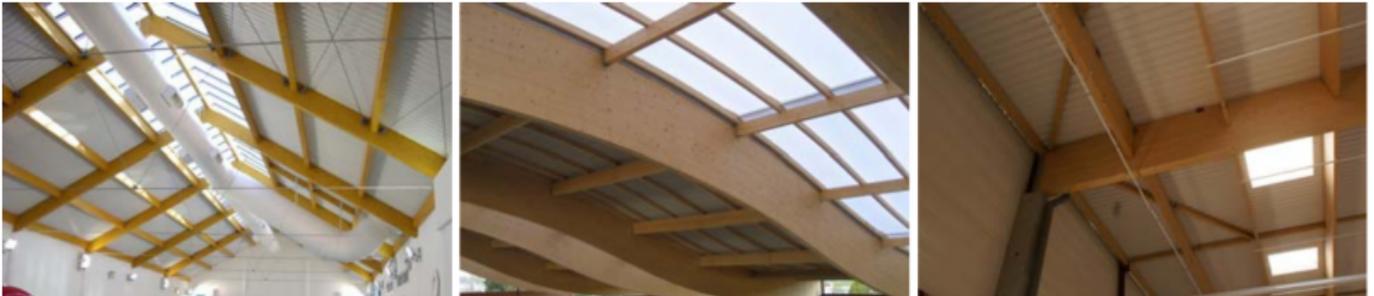
Abb. 2: Beispiele für Tragwerke aus geraden oder gekrümmten Brettschichtholzträgern mit Anschlüssen von Pfetten oder Windverbänden; Dachflächenuntersicht aus Metall (Trapezbleche) sowie Einbauten (Lichtbänder, Oberlichten) und Innenentwässerung

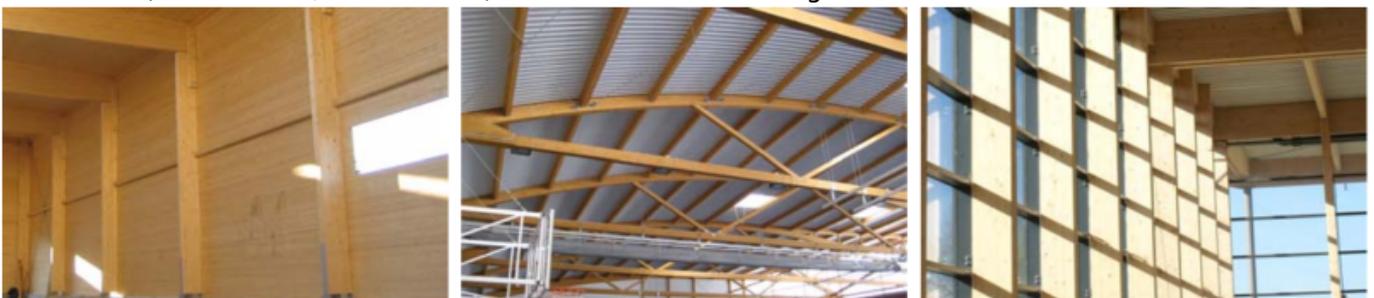
Abb. 3: Wandflächen aus Holz; Tragwerk (gekrümmter Fachwerkträger) mit Trapezblech als Deckung; Fassadenelemente aus Glas

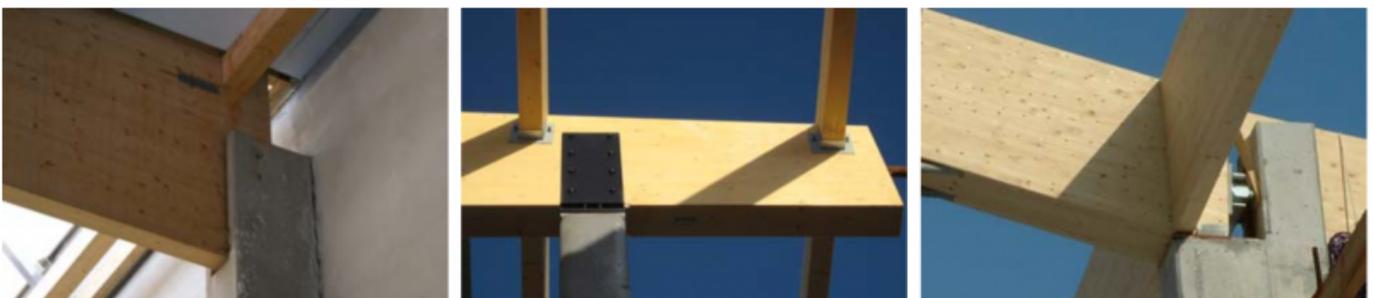
Abb. 4: Gabellager aus Beton und Stahl

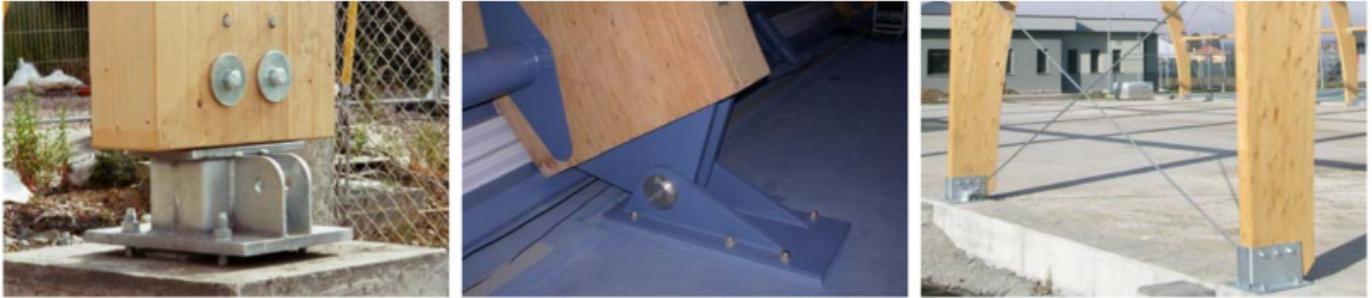
Abb. 5: Fußpunkte aus Stahlteilen für Stützen oder Bogenbinder aus Brettschichtholz

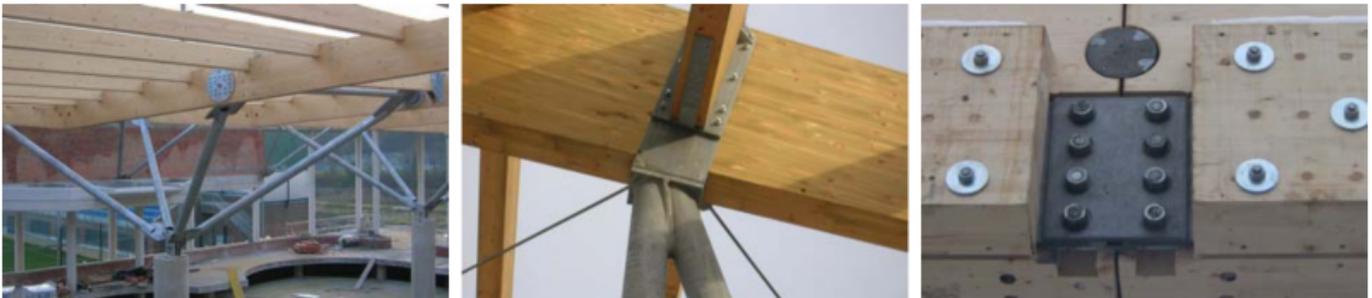
Abb. 6: Druckstreben aus Stahl; Stahlstützen-Anschluss; Knoten mit Stahl-Formteil und Verbindungsmitteln

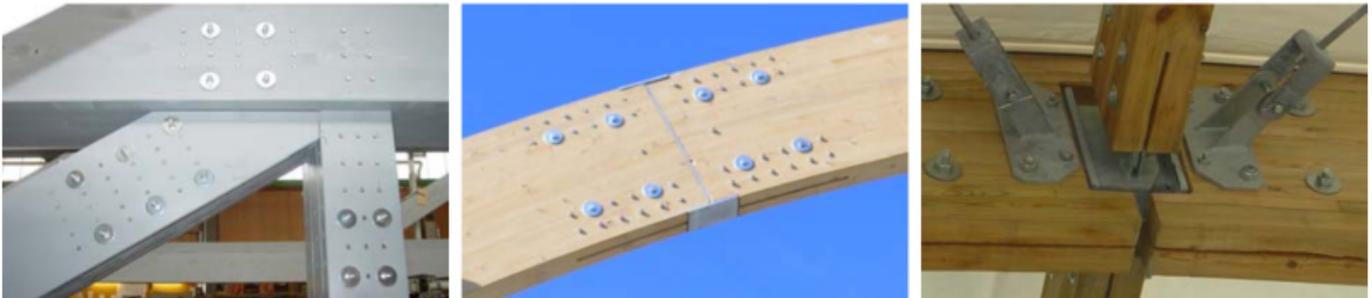
Abb. 7: Knoten und Montagestoß mit eingeschlitzten Stahlblechen, Stahlformteilen sowie Stabdübel und Passbolzen
